PENANGANAN PREVENTIF TERHADAP ANCAMAN TANAH LONGSOR DI PERMUKIMAN BUKIT SELILI - SAMARINDA

(Landslide Risk Prevention in Bukit Selili Settlement- Samarinda)

Zakiah Hidayati, Mafazah Noviana

Program Studi Arsitektur, Jurusan Desain, Politeknik Negeri Samarinda

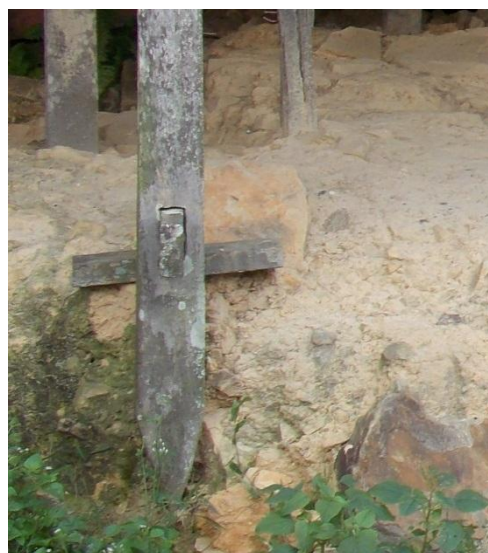
Gambar 7 : Pondasi kalang sunduk titik yang terlepas dari tanah
(Sumber : Dokumentasi penulis, 2016)

Untuk rumah di atas sungai, pondasi kalang sunduk masih cukup kokoh berdiri, sementara pondasi rumah di atas bukitlah yang paling terpengaruh dengan kondisi geologi tanah Bukit Selili yang rawan longsor. Kebanyakan rumah mengalami pergeseran tiang-tiang utama bangunan dengan perlahan. Tiang-tiang mengikuti pergerakan tanah yang bergerak dari lereng tinggi (timur) menuju sungai Mahakam (barat). Bahkan cukup banyak pondasi kalang sunduk (yang awalnya berada lebih dari 1m di dalam tanah) menjadi terbuka karena tanah yang terus tergerus. Hal ini tentu berbahaya karena ikatan pondasi dengan tanah telah terlepas sehingga kekuatan struktur berkurang.

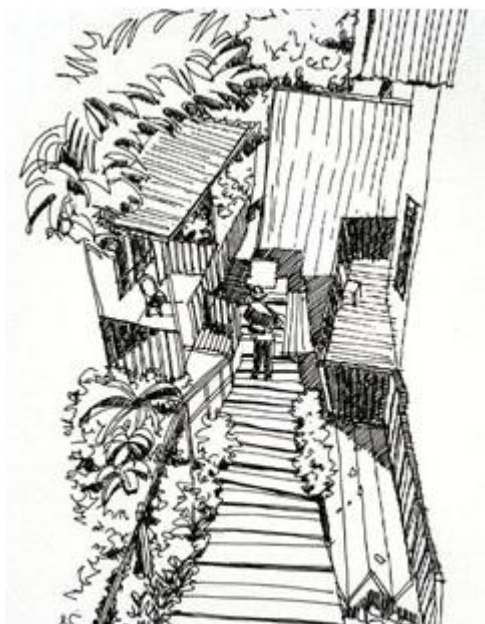
Gambar 14 : Jalan setapak dari ulin di RT 16
(Sumber : Dokumentasi penulis, 2016)

Penggunaan material kayu untuk jalan atau tangga cukup adaptif terhadap lingkungan berkontur. Hal ini ditinjau dari kemudahan mobilitas/mengangkut material, reaksi terhadap aliran air hujan yang sering meluap dari drainase melewati bawah tangga atau jalan kayu, dan pasang air Sungai Mahakam yang mengenai area paling landai dari kampung ini.

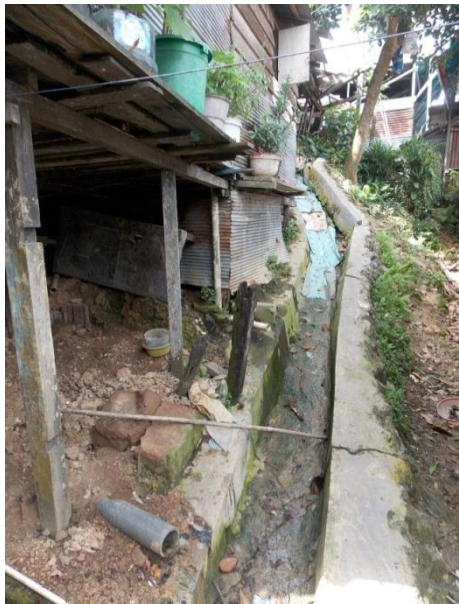
Gambar 17 : Drainase lingkungan
(Sumber : Dokumentasi penulis, 2016)

Walau drainase di RT 17 mengalami kerusakan, tetapi parit drainase lainnya di sepanjang jalan setapak cukup baik. Air kotor dari rumah-rumah warga sebagian besar dialirkan melalui parit-parit kecil yang berada di tepi jalan setapak menuju sungai Mahakam. Air kotor ini berasal dari kamar mandi, wastafel, area cuci piring dan area cuci baju. Terdapat pula rumah-rumah warga yang tidak memiliki saluran air kotor sehingga air dari kamar mandi langsung terbuang di tanah. Hal ini sangat

tidak baik dilakukan di kawasan rawan longsor karena tanah menjadi semakin jenuh air. Seharusnya setiap rumah menyalurkan air kotor menuju drainase kampung.

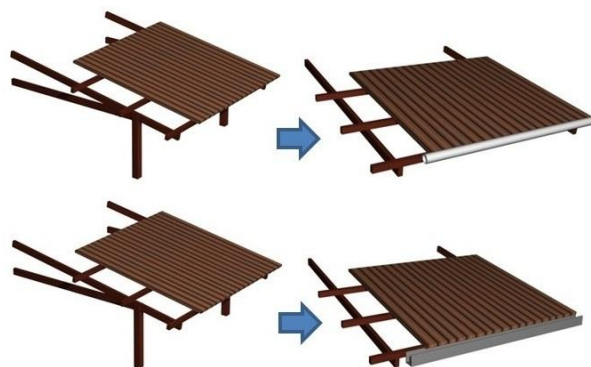
Gambar 19: Pemasangan talang dari pipa (atas) dan talang PVC (bawah)
(Sumber : Dokumentasi penulis, 2016)

Padatnya bangunan di Kampung Selili mengakibatkan posisi curahan air hujan dari atap tidak semua bisa diarahkan langsung ke saluran drainase lingkungan. Air hujan yang dari atap rumah langsung mengalir ke tapak dan hal ini akan membuat tanah semakin rapuh dan mudah longsor. Solusi dengan penambahan talang pipa untuk arahkan aliran langsung ke saluran drainase. Semua hunian harus memiliki saluran air kotor / drainase yang diteruskan ke drainase lingkungan

Talang pipa dibandingkan dengan talang PVC lebih awet karena bentuk penampang (lingkaran) lebih rigid dari bentuk persegi yang memiliki patahan. Talang PVC cukup rentan di bagian pengait talang dengan bidang kaitan (lisplang).
